## **Protokol č. 76245680-1**

Vyhodnocení opotřebení pneumatik pomocí elektrického vysokozdvížného vozíku provedené na průmyslových odolných pneumatikách Trelleborg Elite XP LOC a konkurenčních pneumatikách Continental SC20 SIT.

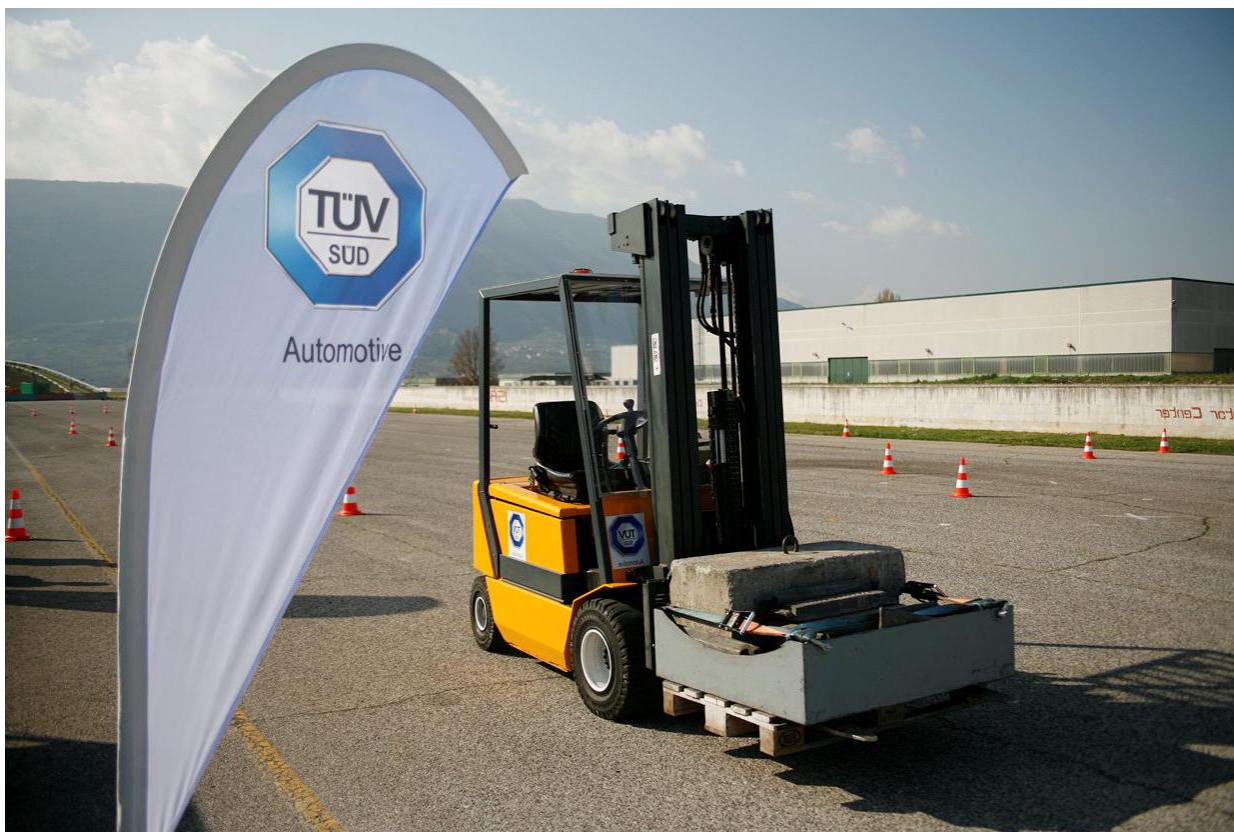
**Obr. 1 – Naložený vysokozdvizný vozík v testovacím centru ISAM Motor Center**

Testované i referenční pneumatiky byly nasazeny na stejné průmyslové vozidlo (obr. 1) a testovány na stanovené okružní trase na testovací dráze v Itálii. Trasa probíhala oběma směry, tj. po i proti směru hodinových ručiček. Během testu byly zkušebním technikem ústavu TÜV SÜD Automotive GmbH pravidelně měřeny tyto veličiny: hloubka vzorku v běhounu a ramenu pneumatiky a úbytek hmoty vzorku pneumatiky.

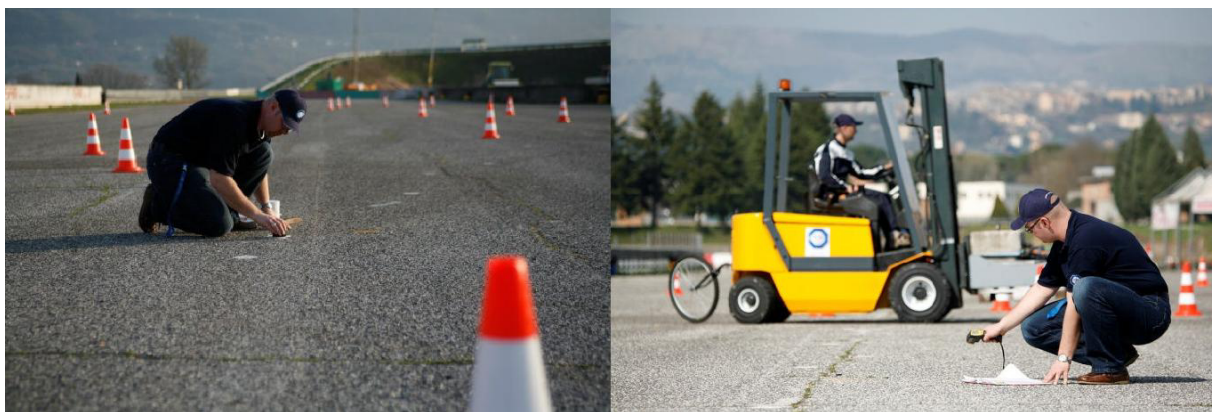
**Obr. 2 a 3 – Měření drsnosti povrchu a teploty dráhy**

6.1.2. Charakteristika: na osmi různých místech rozmístěných rovnoměrně po celé trase testovací dráhy byla volumetrickou metodou změřena hloubka makrotextury (dle ISO10844, příloha A), přičemž byla použita průměrná hodnota (obr. 2, 3).

Výsledek měření průměrné hloubky textury: 1,8 mm.

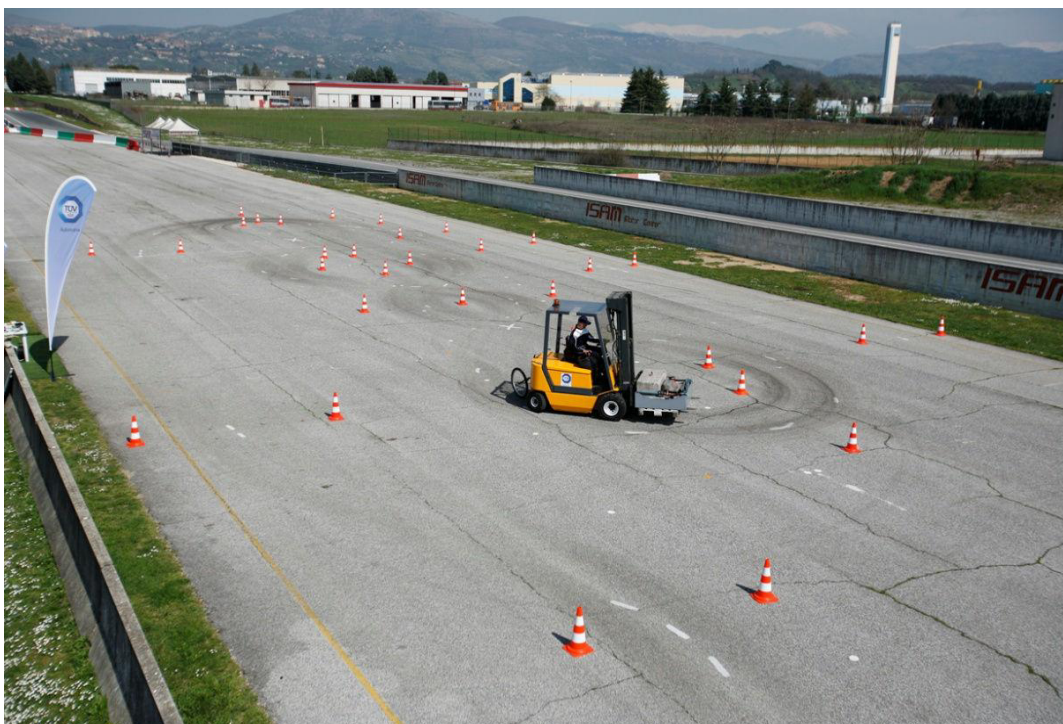
Obr. 5 – Vysokozdvíhový vozík během testu na testovací dráze

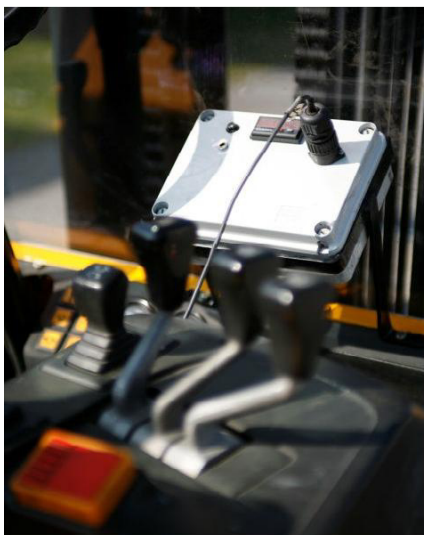
Obr. 6 a 7 – Měřicí vybavení

6.4.3. Vzdálenost a čas: páté kolo na vysokozdvizném vozíku a standardní stopky (obr. 6, 7).

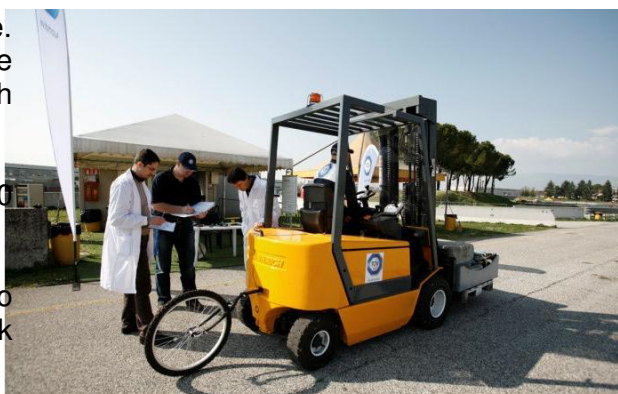
Obr. 8 – Měření teploty a hloubky vzorku pneumatiky

Po ujetí každých 20 kol se změřily teploty (obr. 8), změnil se směr jízdy a vyměnil řidič, aby se minimalizoval vliv různých stylů řízení. Po ujetí poloviny celkové vzdálenosti (60 kol) se kromě výše uvedených měření provedlo i změření hloubky vzorku v běhounu a ramenu pneumatiky.

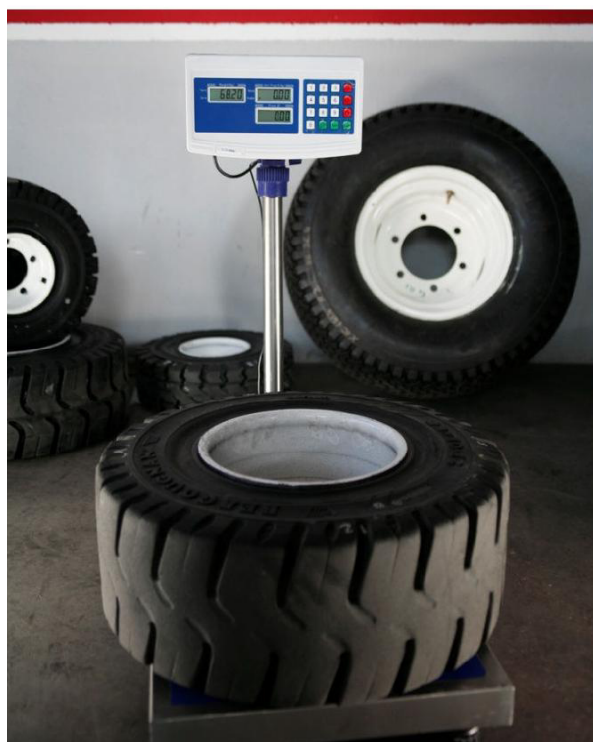
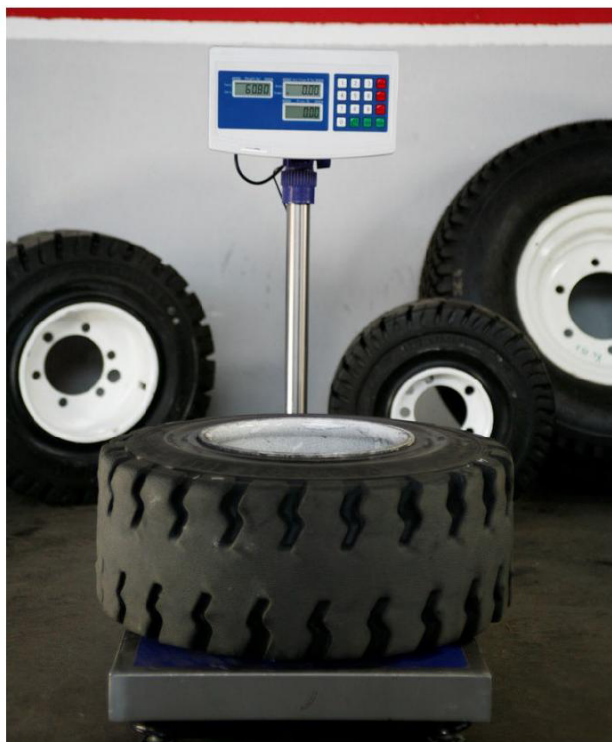
Obr. 9 a 10 – Měření hmotnosti pneumatik Elite XP a Conti SC20

Po 120 kolech se pneumatiky z vozíku sundaly a zvážily (obr. 9, 10). Poté se nechaly přes noc vychladnout a druhý den se provedlo měření hloubky vzorku a analýza hmotnosti ráfků.

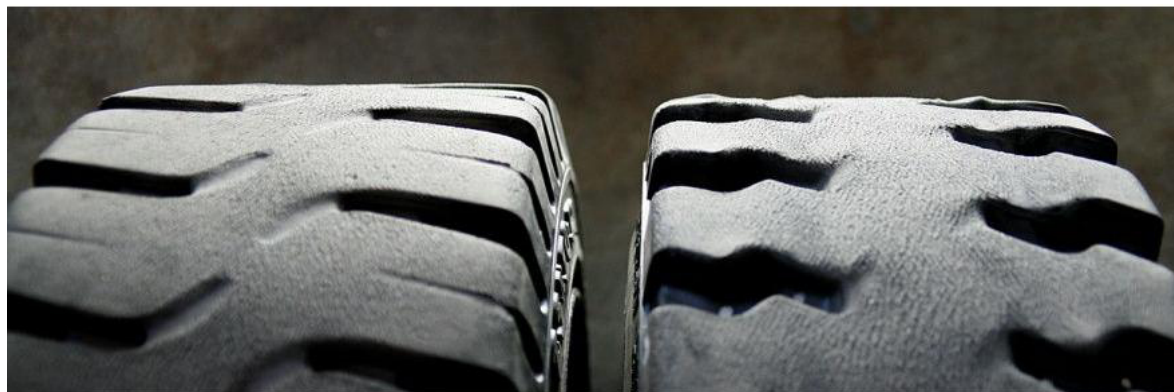
Obr. 11 – Vzorek Elite XP versus SC20 po skončení testu

\*Pneumatika Continental SC20 SIT vykazovala po testu nerovnoměrné opotřebení na rameni, hloubka vzorku nebyla tudíž změřitelná – viz obr. 11.

Opotřebení vzorku pneumatik Continental SC20 SIT bylo během testu vyšší než opotřebení pneumatik Trelleborg Elite XP LOC o 20 % (rameno) / 113 % (běhoun) na přední nápravě a o 75 % (rameno) / 43 % (běhoun) na zadní nápravě (měřeno v půlce testovací vzdálenosti).
